RELATÓRIO TÉCNICO

DE VISTORIA E INSPEÇÃO DO POÇO

SAAE – SERVIÇO AUTÔNOMO DE ÁGUA E ESGOTO

CUPISSURA – CAAPORÃ/PB

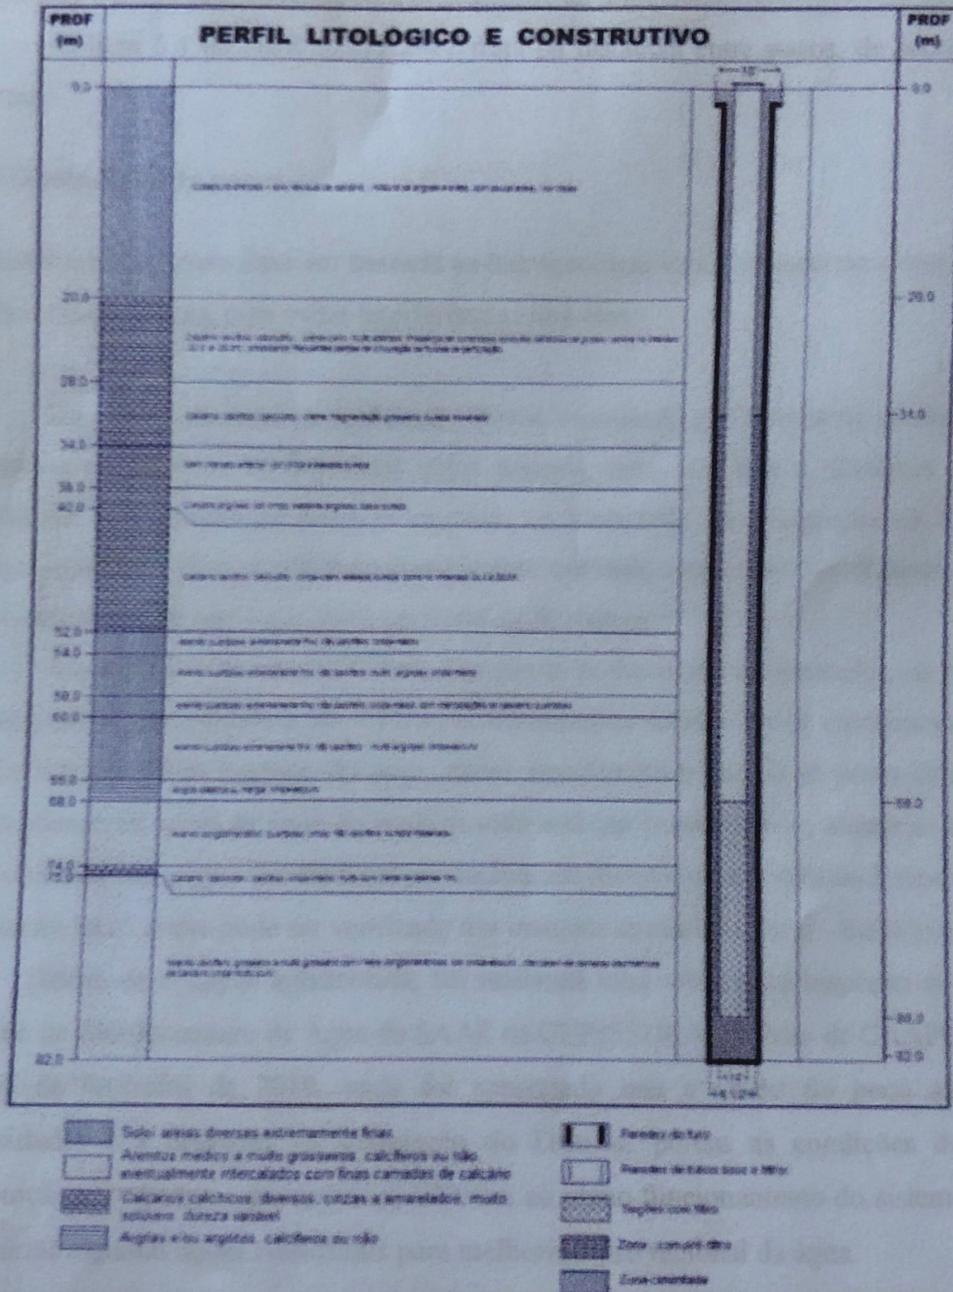
6. perfil litológico e construtivo

Assim sendo, o novo poço contratado precisaria conter profundidade igual ou superior à primeira perfuração, que é de 120 metros, bem como tubulação de 6", ao invés de 4 ½, para haver maior eficiência no bombeamento e somado ao primeiro poço ser suficiente e assim conseguir suprir a necessidade da população.

Além do que foi relatado acima, não consta no Relatório apresentado pela Empresa Construtora e Incorporadora RR LTDA, as informações sobre o Nível Dinâmico nem tão pouco sobre o Nível Estático do poço, dados importantes para que se possa constatar a profundidade do nível da água do poço quando está em bombeamento e quando não está em bombeamento, e que são medidos geralmente em metros (m) em relação à superfície do terreno no local, o que pode ser verificado nas imagens anexadas acima – Relatório Parcial.

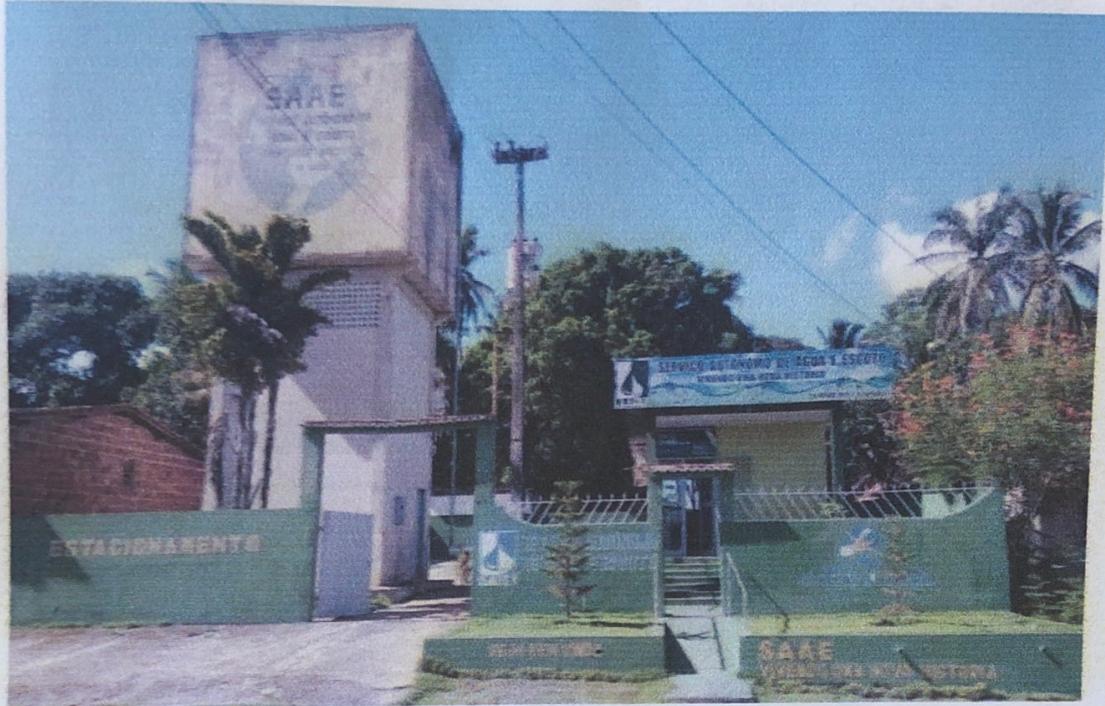
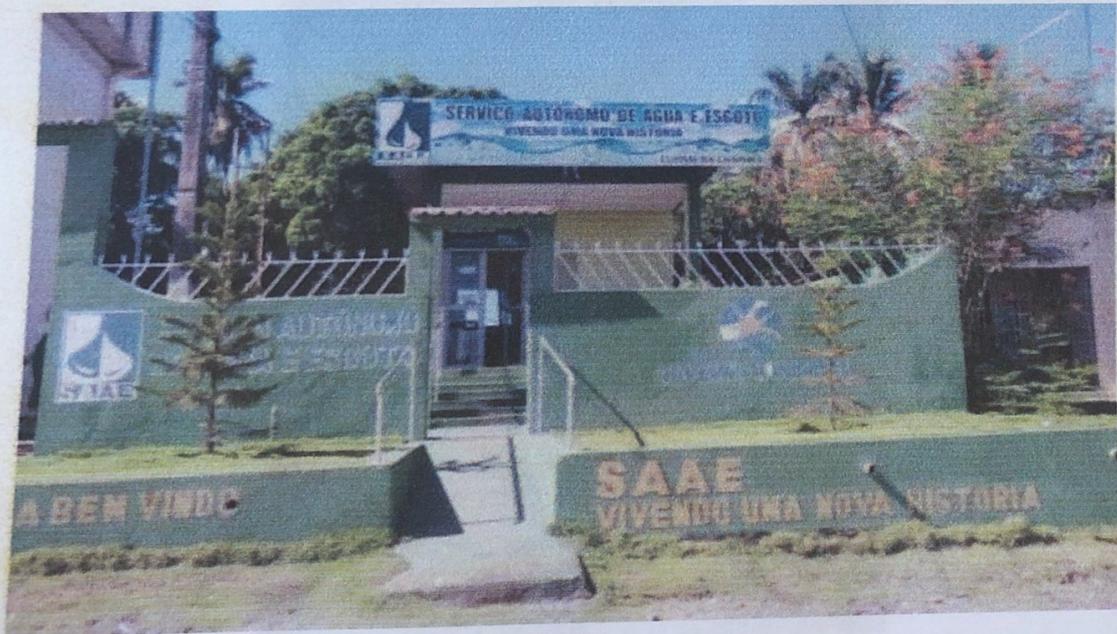
Figuras 1 - Frente da sede do SAAE (foto de abril de 2019).

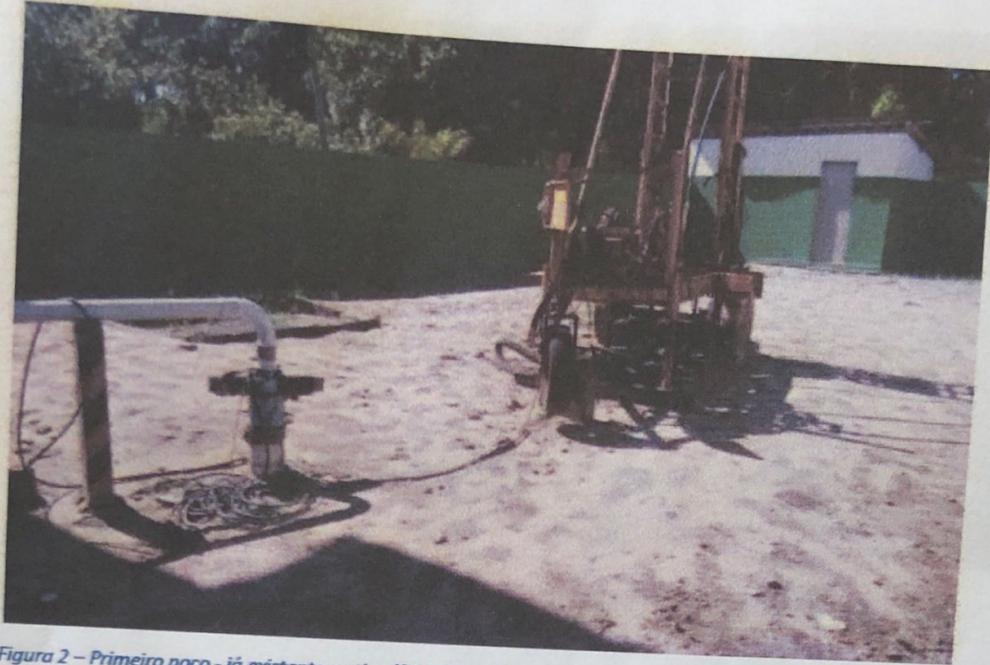
Da análise do local da perfuração, restou constatado que a empresa contratada não observou os critérios estabelecidos pelas normas, uma vez que a distância do poço perfurado com relação ao poço já existente na localidade não ultrapassa os 5 (cinco) metros, quando o ideal, conforme estudo da área realizado considerando o disposto no item 5.4 mencionado acima, é que fosse em torno de 30 metros.

Figura 2 – Primeiro poço - já existente e ativo (foto de abril de 2019).

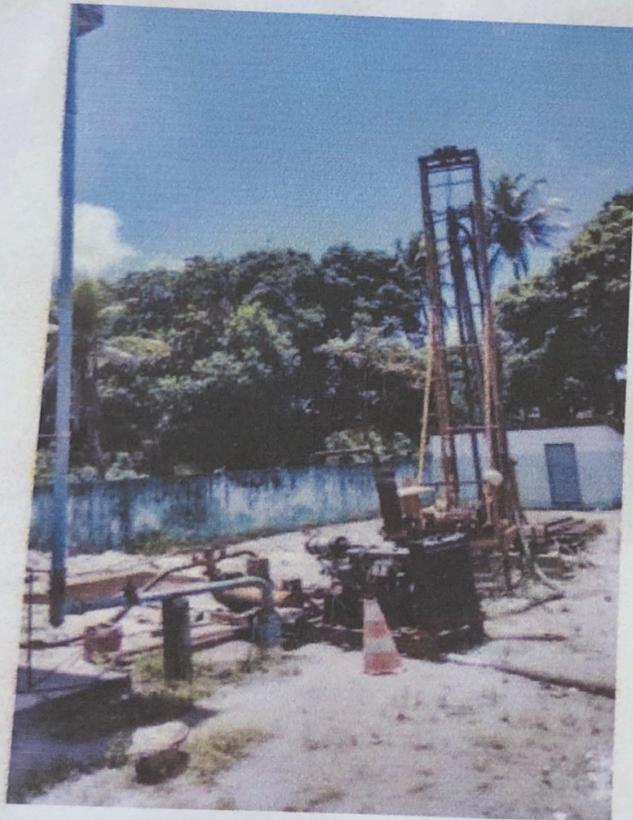
Além disso, foi constatado que o serviço não foi concluído e também que a empresa deixou a máquina e os equipamentos no local, demonstrando total despreparo e descompromisso além do fato de não honrar com o contrato acordado. Sobre este fato, segue o que diz as normas técnicas da ABNT:

Figura 3 - Máquina abandonada (foto de março de 2016).

6.3 Quando do abandono de um poço, este deve ser tamponado e lacrado conforme legislação vigente ou procedimentos estabelecidos.

Poços improdutivos e/ou abandonados devem ser desinfectados e tamponados de forma segura, para evitar acidentes e que se tornem vetores de contaminação dos mananciais subterrâneos. O tamponamento consiste no preenchimento total do poço com material inerte (brita, cascalho ou mesmo material proveniente da própria perfuração, desde que assegurada a não-contaminação por agentes externos) na porção inferior e mistura de água e cimento na porção superior. Pode-se também utilizar *pallets* de argila em intervalos variados, com a finalidade de isolar camadas distintas.

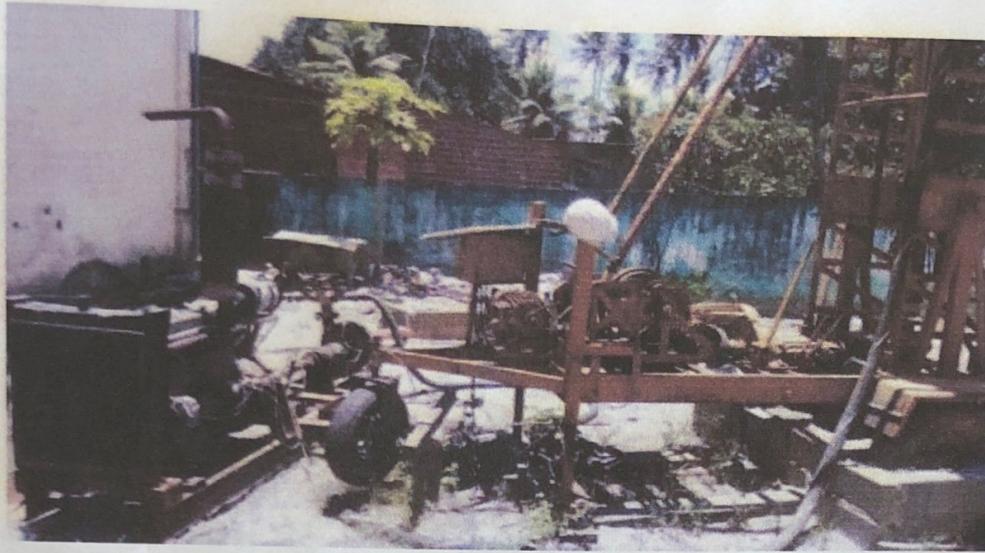
Figura 4 - Máquina e Equipamentos da Época da Perfuração (foto de março de 2016).

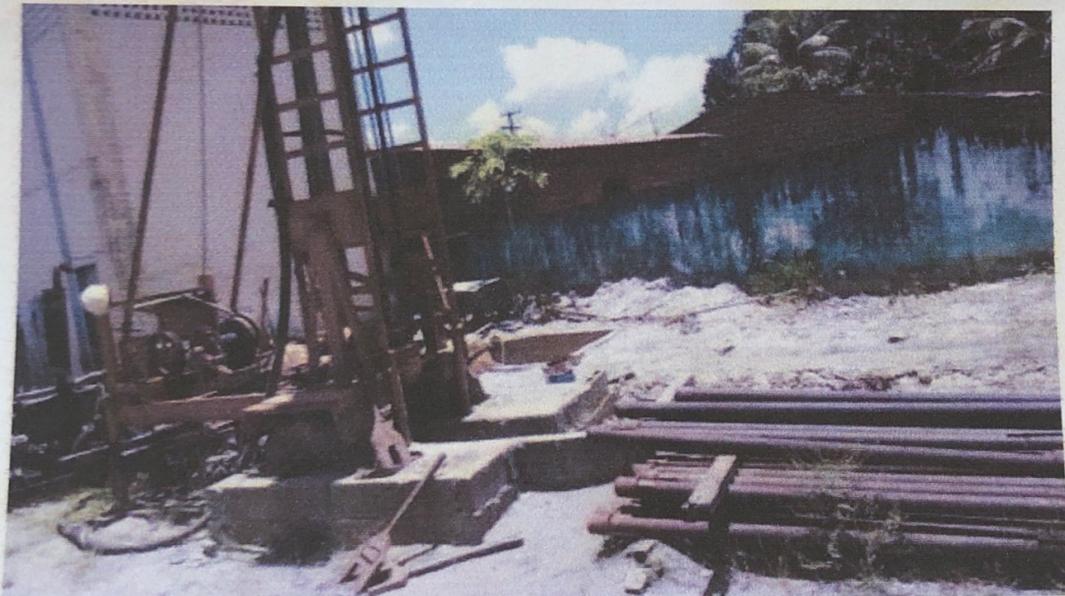
Figura 5 - Máquina e Equipamentos da Época da Perfuração (foto de março de 2016).

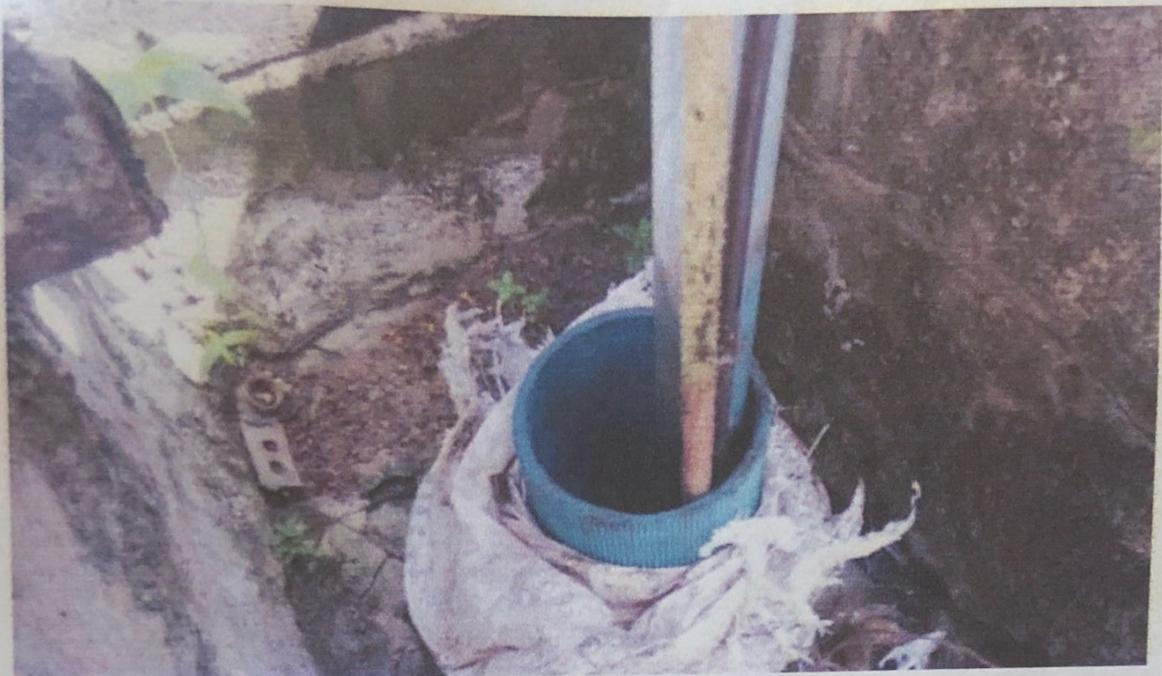
Figura 7 – Tubulação do poço e da bomba (foto de abril de 2019).
