LAUDO TÉCNICO

ESCOLA CORA CORALINA

O presente Laudo Técnico tem como finalidade o relato de análise da edificação denominada Escola Municipal de Ensino Fundamental Cora Coralina, localizado na Linha 04, zona rural do Município de Rondolândia MT.

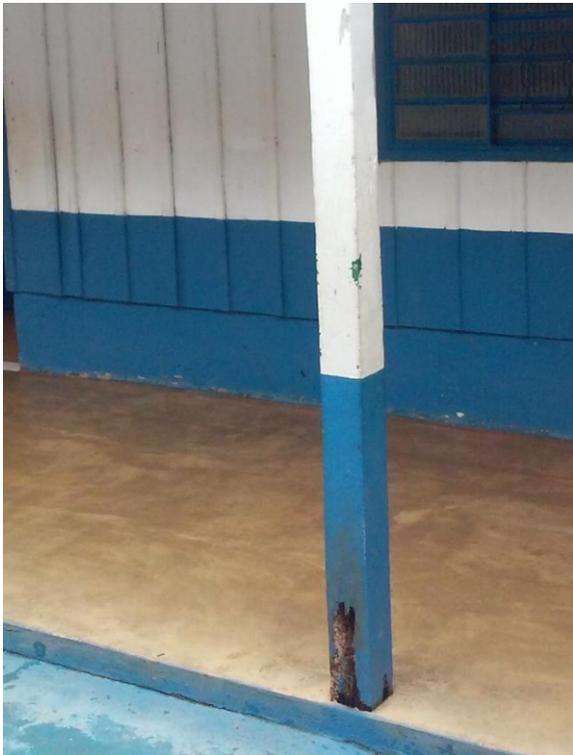
Nota-se a existência de infestação de cupins em diversos pontos da edificação, causando o dano tanto nas paredes quanto na estrutura de apoio (pé direito) consequentemente a fragilidade estrutural

Imagem 02: Estrutura com dano total

Conclui-se que a unidade de ensino carece de manutenção corretiva imediata de modo a sanar os problemas apontados, e conseqüentemente garantir segurança aos alunos, funcionários e demais usuários da escola. Desse modo, encaminho o presente Laudo Técnico à Secretaria Municipal de Educação para que através de seu responsável, tome as devidas providências necessárias para sanar os problemas apontados ou na sua impossibilidade, que possa promover a interdição do local e apresente outros meios que venham a garantir a todos um local adequado e seguro para a continuidade do ensino.

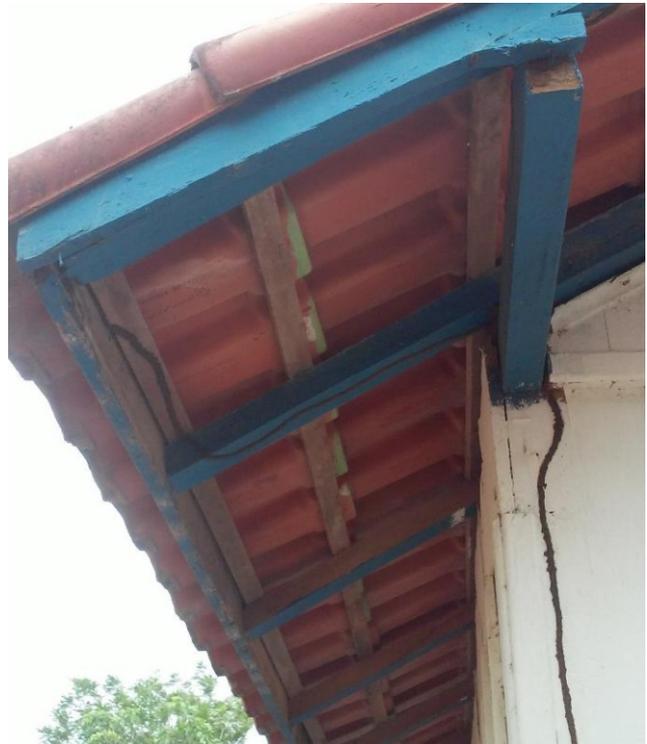
Imagem 03: Cupins em paredes e cobertura

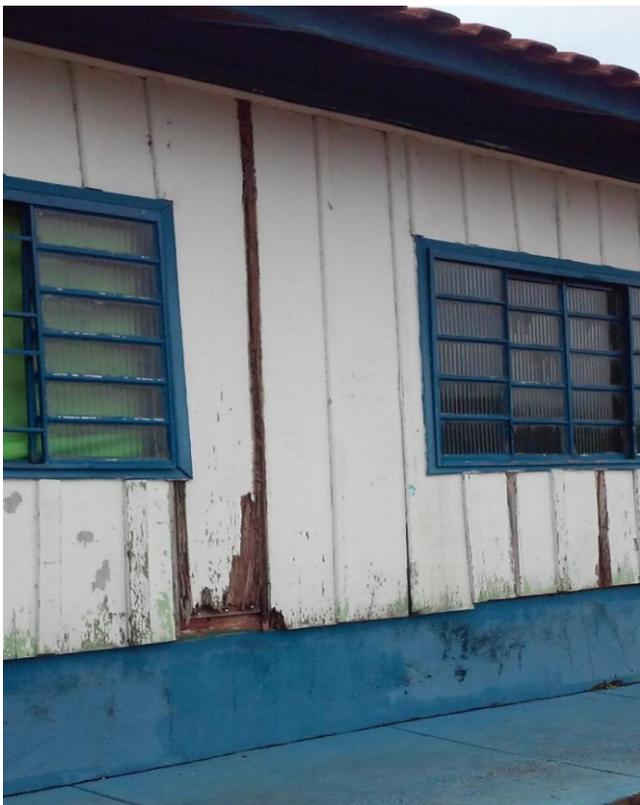
Imagem 04: Dano estrutural externo

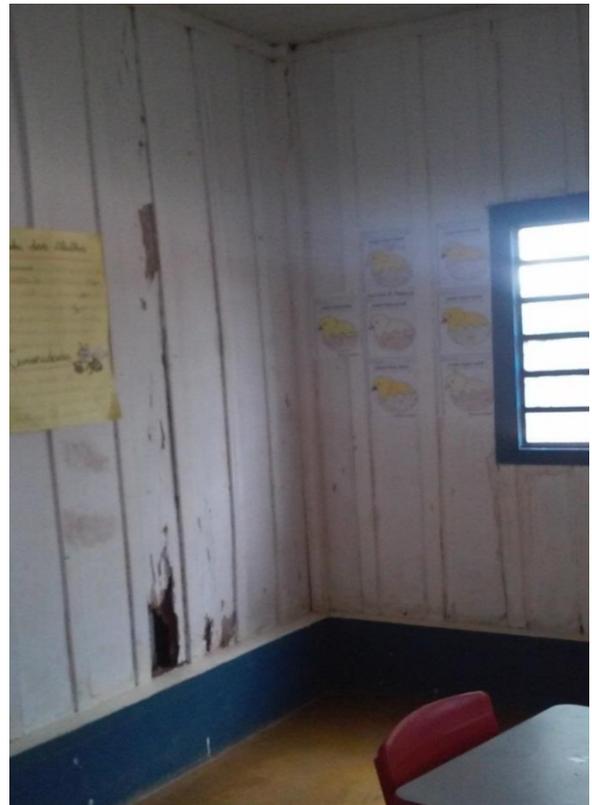
Imagem 05: Dano estrutural interno

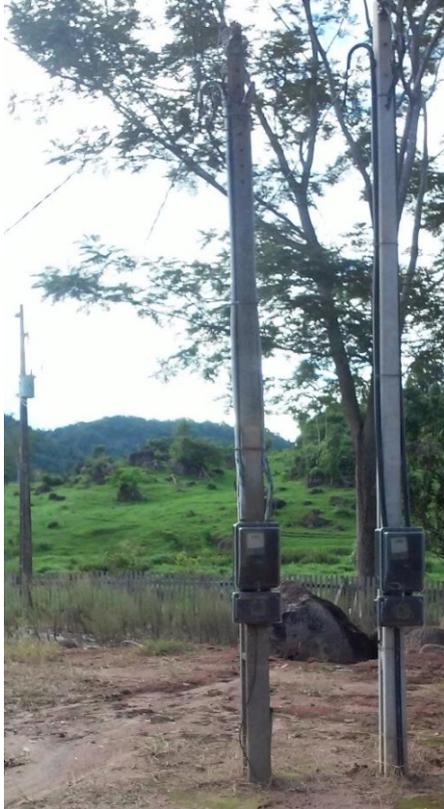
A rede elétrica da unidade escolar apresenta, segundo relatos, desde oscilações até mesmo curto circuitos acompanhados da queda pelos dispositivos de proteção no quadro medidor de entrada elétrica.

Imagem 06: Entrada elétrica

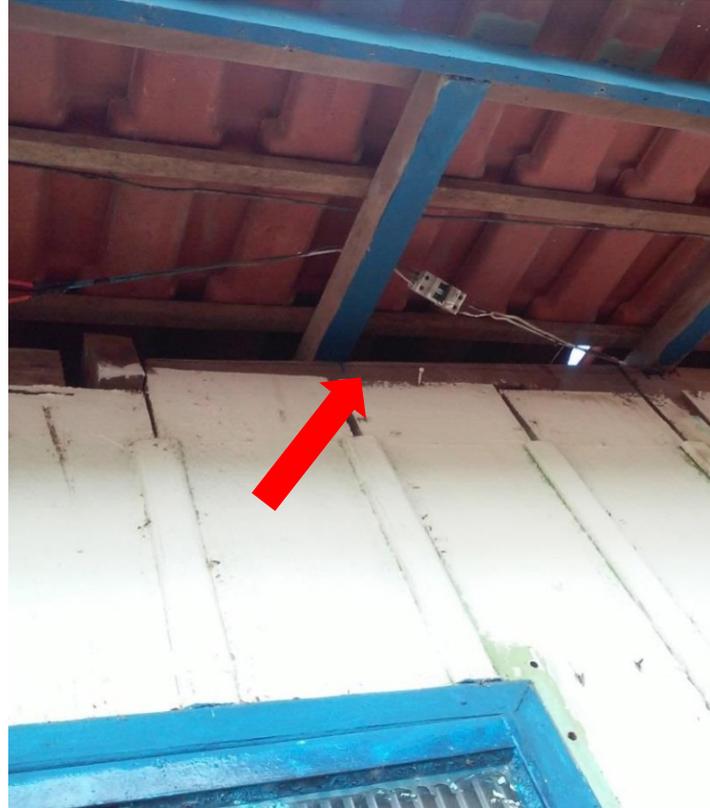
Imagem 07: Dispositivo de proteção desafixados/sem quadro

instalações elétricas da unidade encontra-se em desacordo com normas/procedimentos de segurança adequados, ocorrência de redes e dispositivos elétricos instalados de maneira imprópria e insegura, agravado pela inexistência de dispositivos de proteção contra incêndio e pânico, haja vista ser de estrutura propícia à combustão.

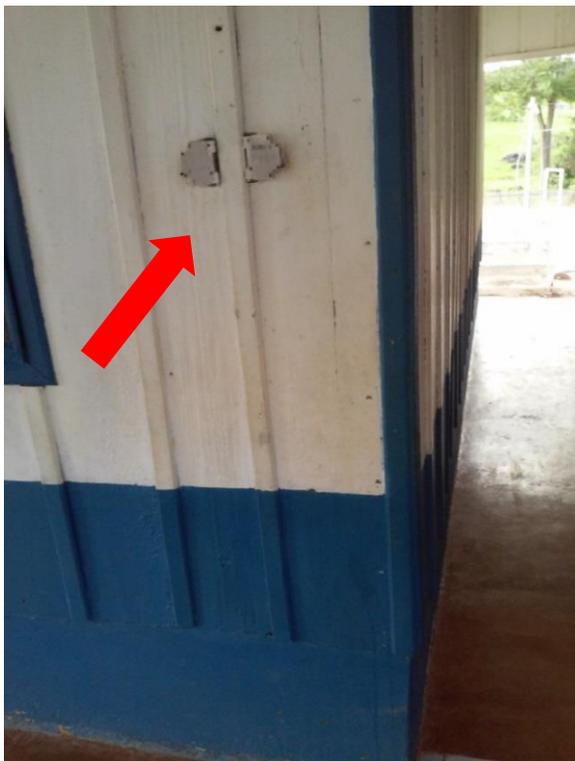
Imagem 08: Dispositivos expostos

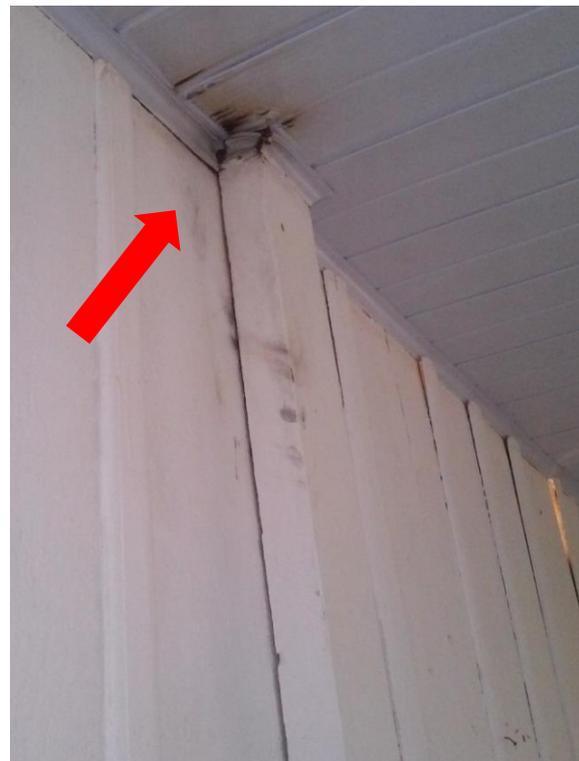
Imagem 09: Vestígios de curto circuito ocorrido

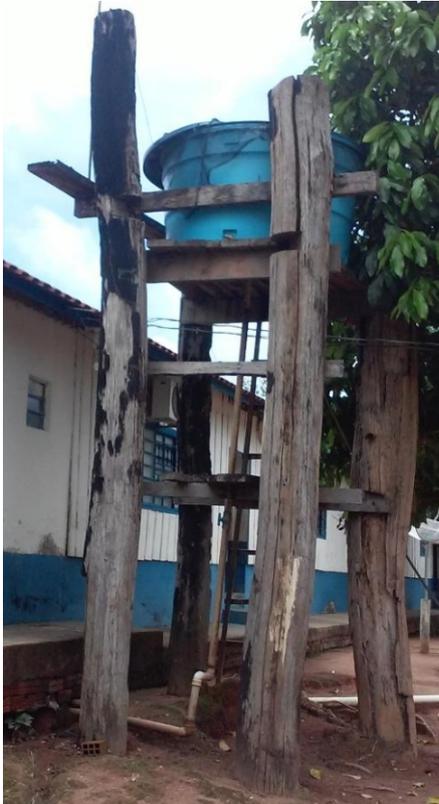
Rede de água derivada de poço local, reservatório sobre estrutura de madeira em condição instável, rede de distribuição de água satisfatórias sem relatos de problemas.

Imagem 10: Estrutura do reservatório

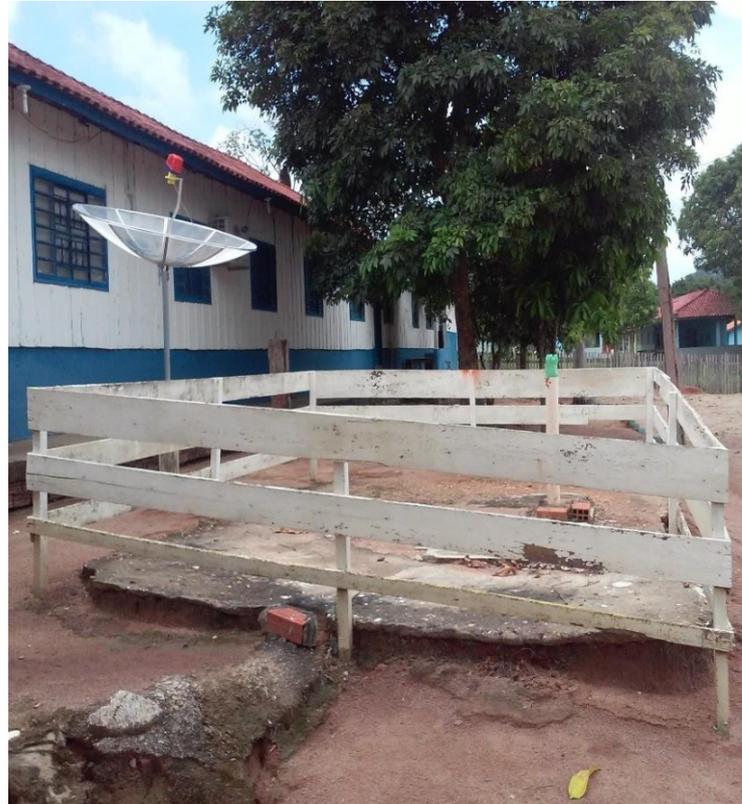
Rede de esgoto, com tubulações e diâmetros adequados, funcionando perfeitamente, apresenta problemas no destino das águas servidas; fossa negra com problemas estruturais na laje de vedação, inclusive com sua área interditada.

Imagem 11: Perímetro da fossa interditado
