LAUDO TÉCNICO

ESCOLA CORA CORALINA

O presente Laudo Técnico tem como finalidade o relato de análise da edificação denominada Escola Municipal de Ensino Fundamental Cora Coralina, localizado na Linha 04, zona rural do Município de Rondolândia MT.

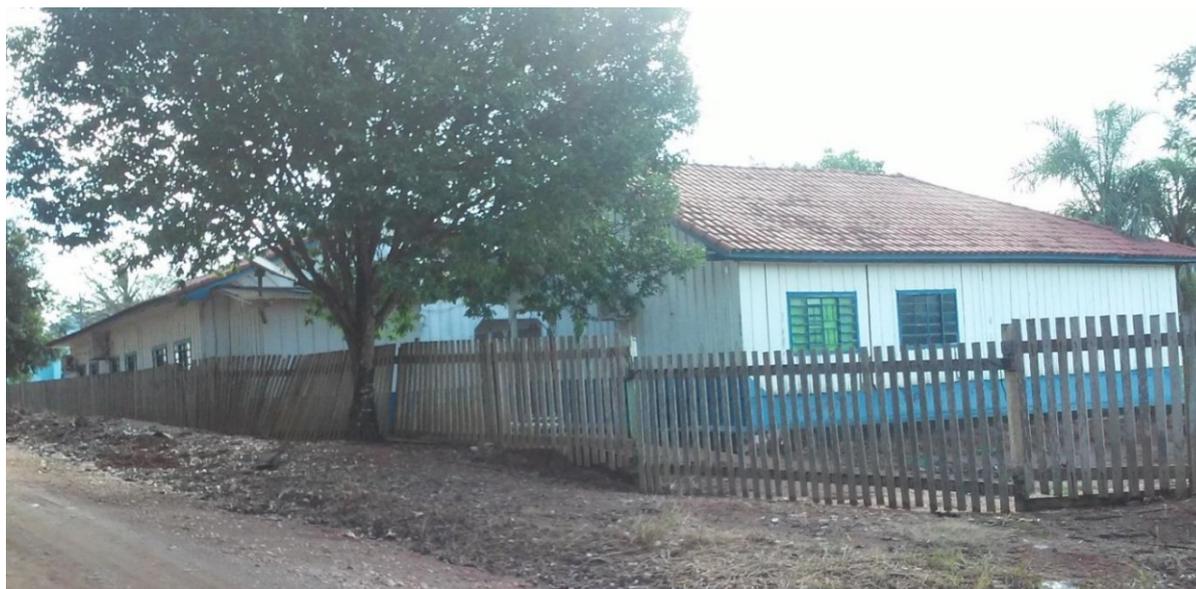
Imagem 01: Fachada da edificação

Trata-se de uma edificação de pavimento térreo, constituída de estrutura (paredes) em madeira sobre base de alvenaria, forro PVC e madeira em parte, piso cimentado liso, revestimento cerâmico nas áreas molhadas, cobertura em telha de barro sobre tesouras de madeira, esquadrias em madeira nas portas e ferro/vidro nas janelas.
