# **ANEXO 1**

## **LAUDO DA SUDEMA**

PARECER TÉCNICO REFERENTE AO PROCESSO. /VT. N° 2018-008991

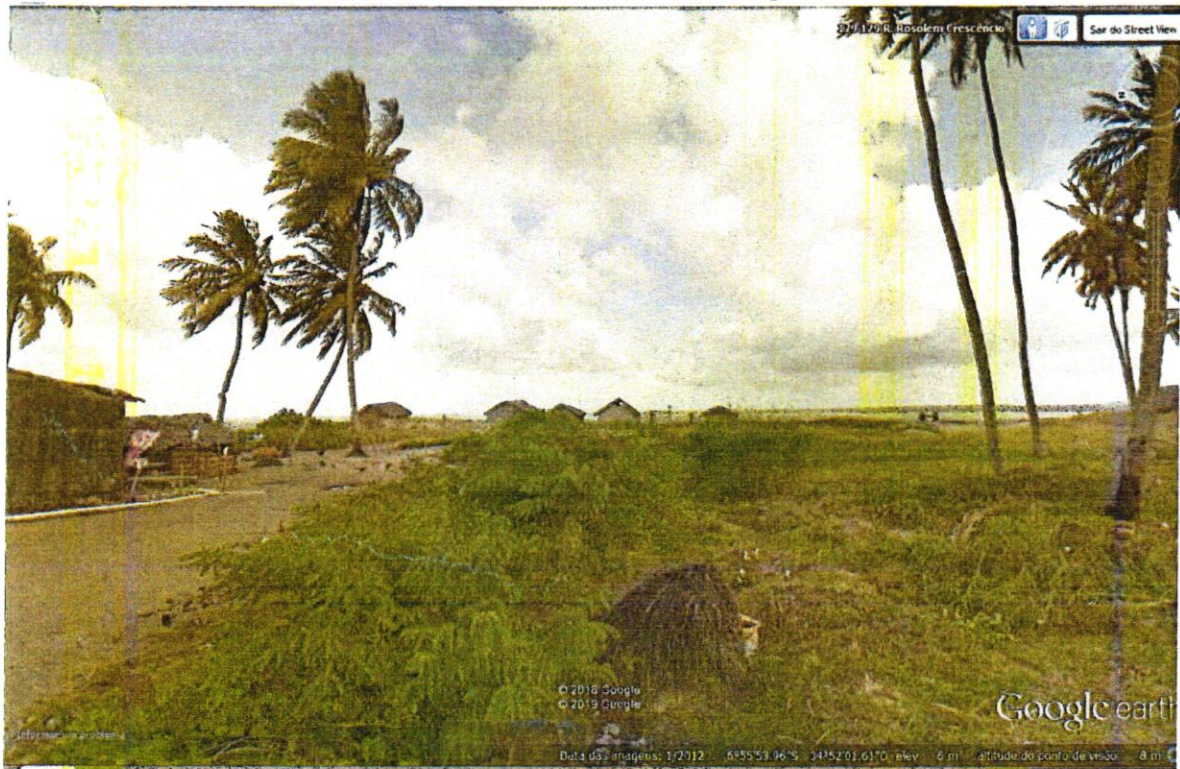
Ambiência do acesso ao terreno, no segundo plano observa-se faixa de praia com algumas caiçaras de palha de tipologia comum na região costeira utilizadas por pescadores.

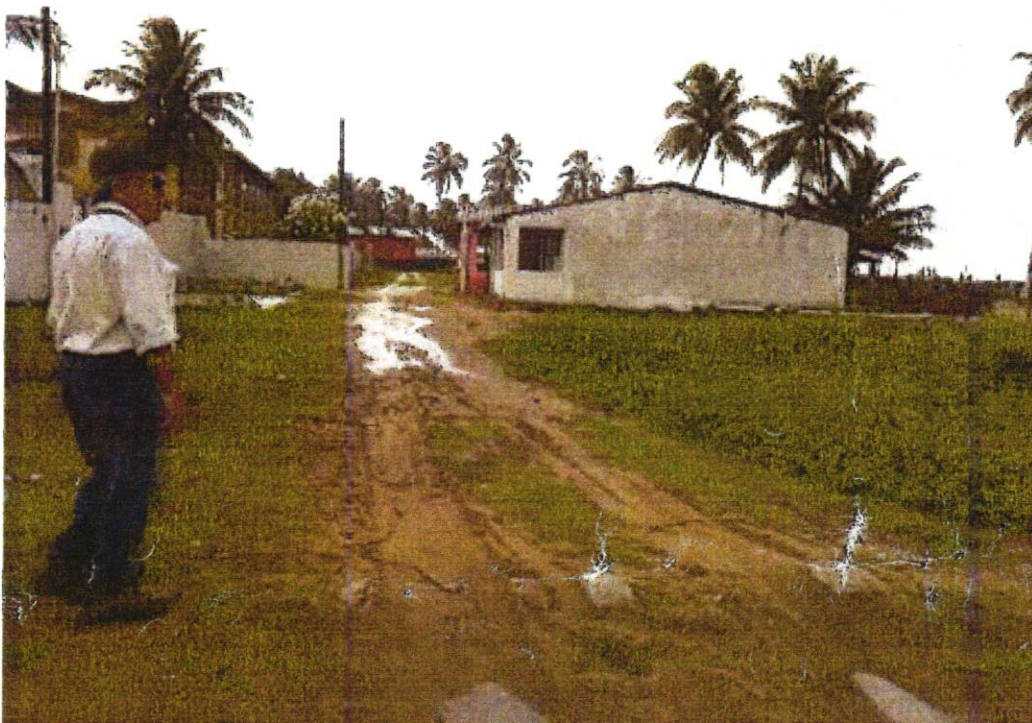
Via local de acesso onde foi seccionado o terreno em sua extensão longitudinal

Acrescente-se na oportunidade que a presente área que se estendendo até a faixa de praia, de acordo com os dados informados, obstrui em sua extensão (Oeste/Leste) o encaminhamento de uma via aberta na areia batida desprovida de qualquer alinhamento regulamentado e infraestrutura pública, hoje denominada Rua Miramar, anteriormente conhecida como Rosolém Crescêncio que secciona o lote em questão.

Considere-se ainda, que o referido acesso leva à acreditar ser de caráter provisório servindo apenas de via para algumas edificações instaladas na localidade.

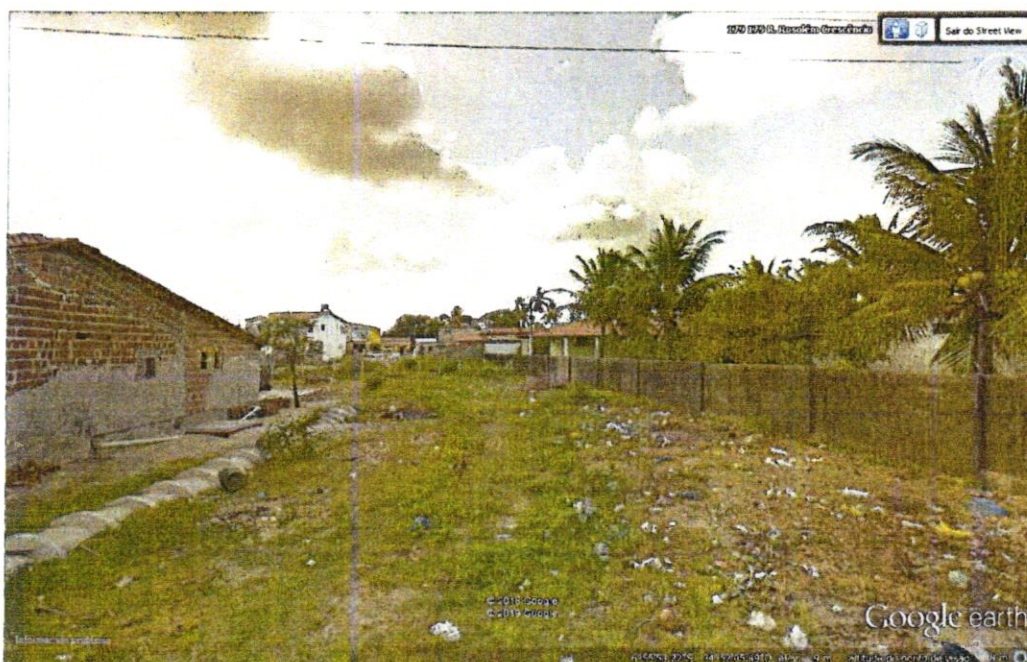
Vista do terreno, observando-se a canalização instalada que segundo a proprietária teve anuência da Prefeitura de Lucena.

Segundo informação do proprietário do imóvel, a solução remediada para o recorrente alagamento de sua área, foi a construção, com recursos próprios, de uma pequena intervenção no local com a realização de obra para o escoamento das águas acumuladas, disciplinado assim, através de tubulação de concreto sua canalização na porção inicial do lote, anterior a faixa de marinha cortando assim o primeiro segmento do terreno no sentido longitudinal (Oeste-Leste). Essa intervenção está funcionando como um coletor e tutor das águas daquele trecho urbano permitindo em caráter provisório a evasão de águas pluviais acumuladas na superfície inicial de sua propriedade lançando sob uma depressão formada nas proximidades da praia em terreno de domínio da União.

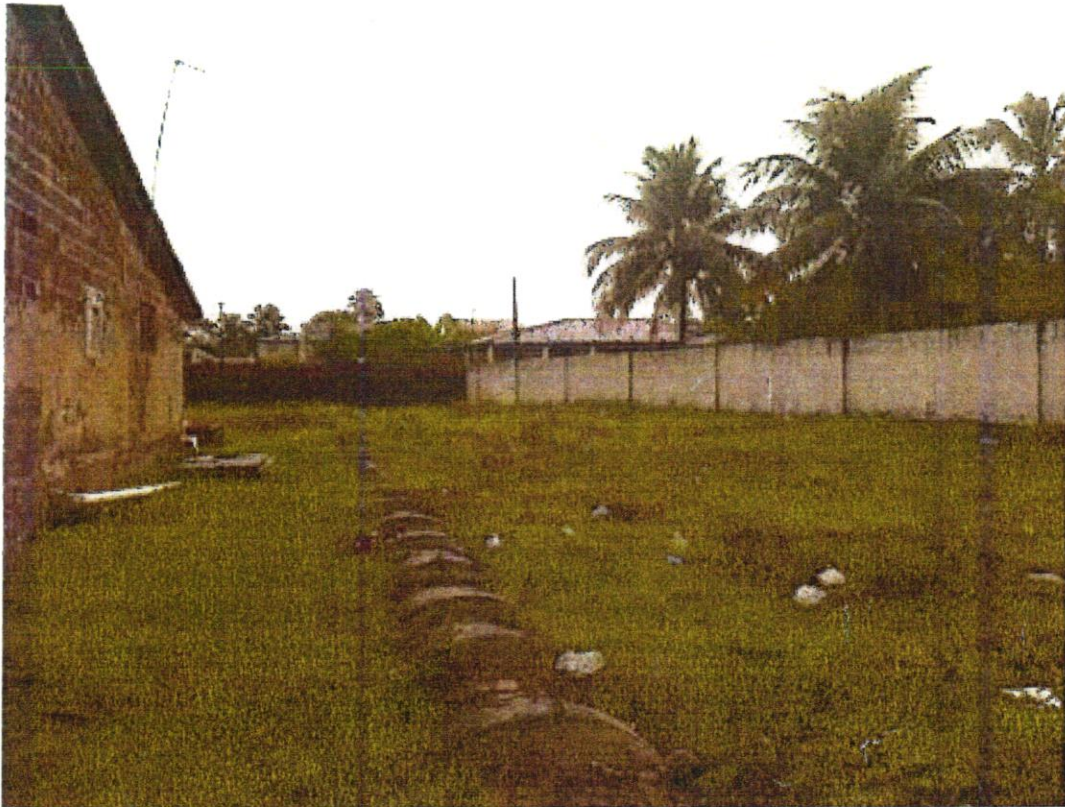
Caixa coletora e dicipadora das águas pluviais canalizadas a partir da tubulação implantada no primeiro segmento do terreno

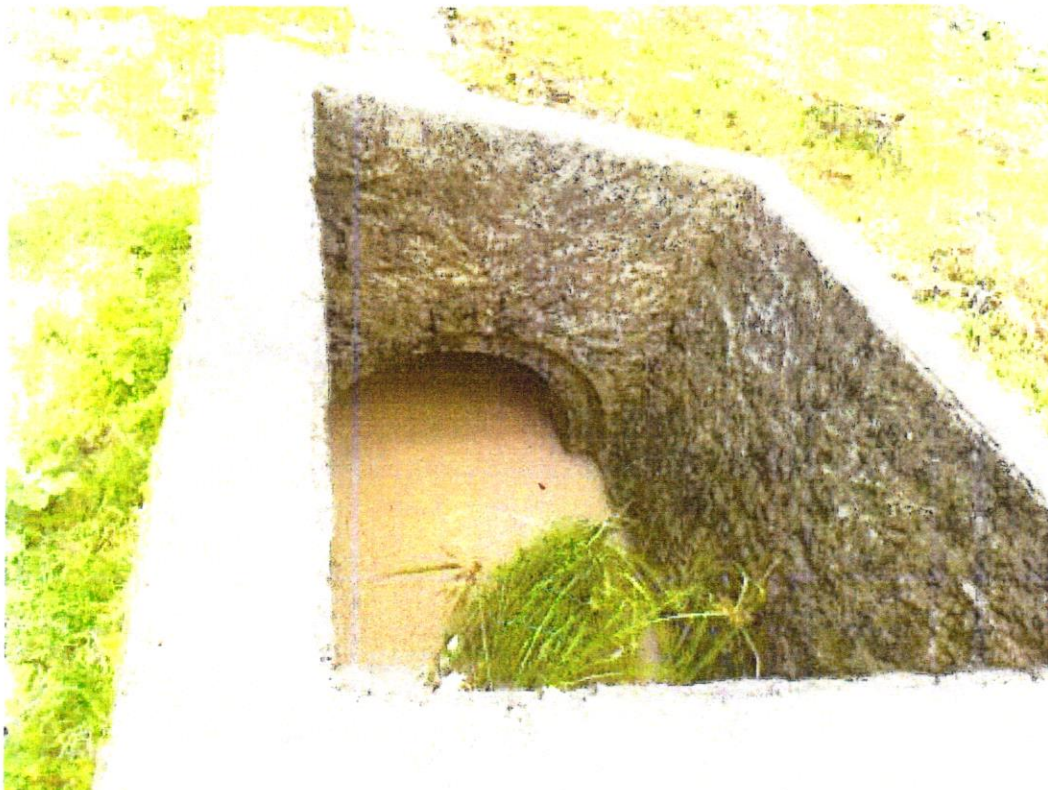
Caixa de passagem das águas pluviais locada na área do terreno em sua extensão longitudinal, sentido lagoa.

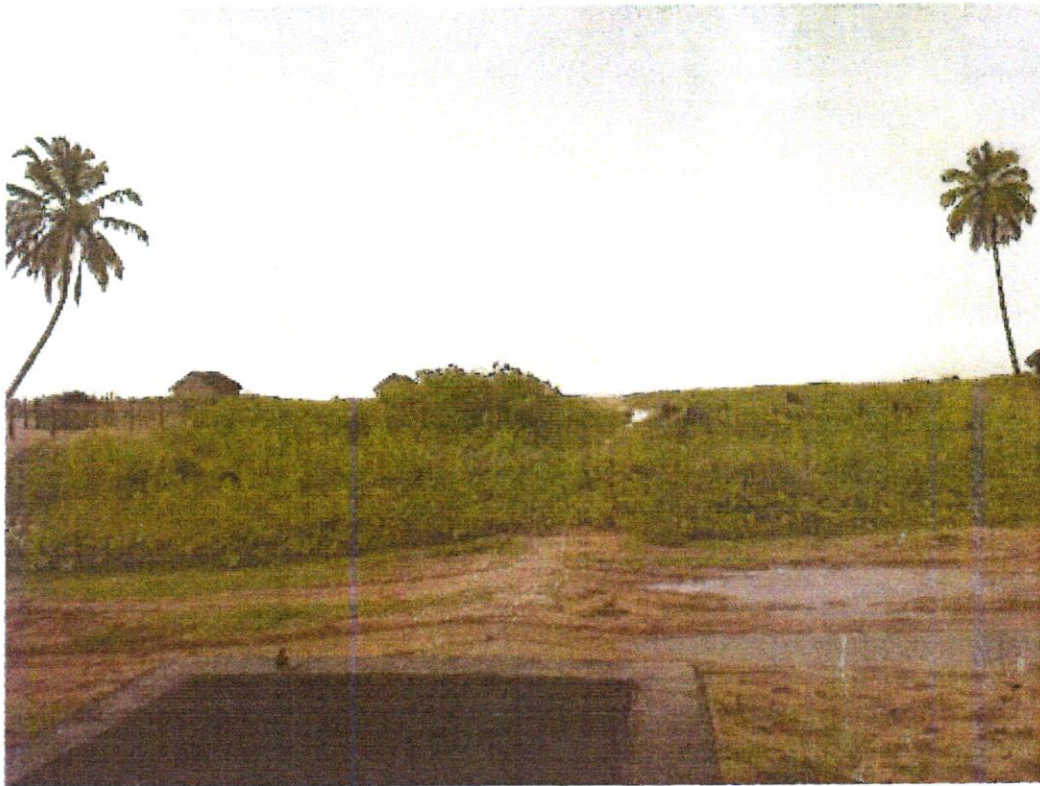
Intervenções na paisagem impactando o ambiente natural e modificação nas áreas dos lotes desmembrados

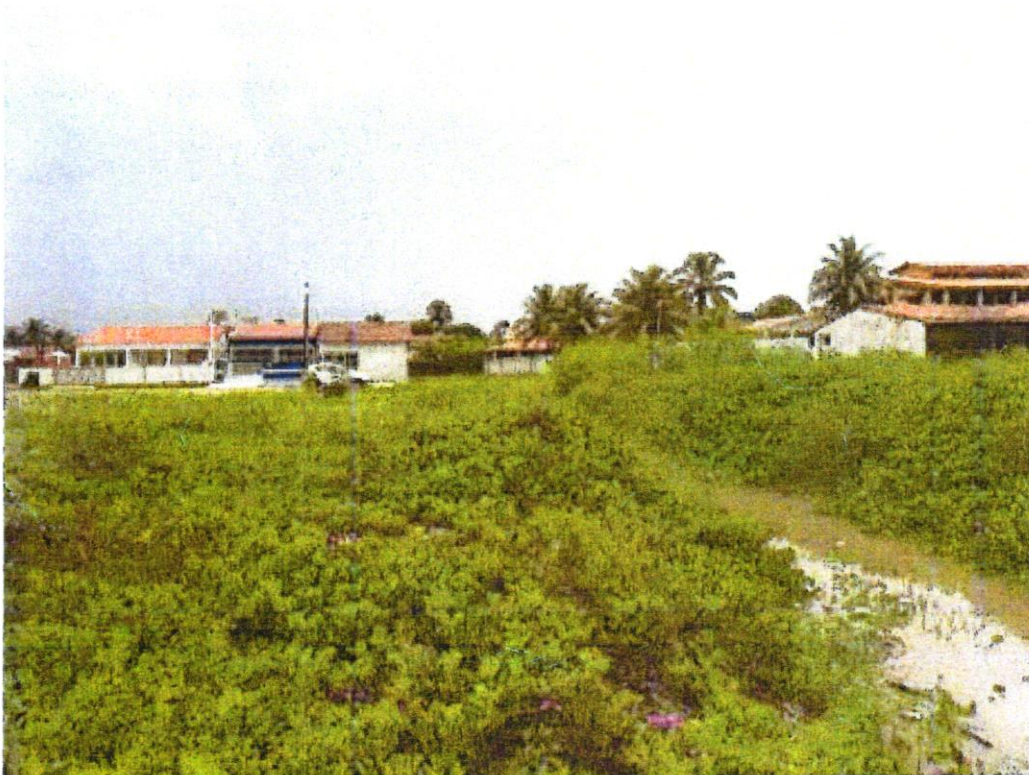
Ambiência local com formação de lagoas temporárias decorrentes de chuvas e das marés.

Outro ponto a se considerar é a existência de uma área alagada em decorrência de águas pluviais drenadas de vias pavimentadas localizadas em cotas superiores as do terreno em questão, principalmente quando da construção da via pavimentada que liga o distrito de Costinha ao município de Lucena.

1. A Prefeitura do Município de Lucena implante projeto com uma solução definitiva para a drenagem das águas da área em questão, sendo necessário para tanto elaboração e consequente aprovação de projeto relativo ao disciplinamento das águas pluviais naquela região resolvendo assim a problemática de alagamento da área.
2. Que sejam respeitadas as normas específicas para àquela Zona urbana assim como atendidos outros instrumentos normativos da Prefeitura municipal de Lucena no que tange aos índices e parâmetros urbanísticos determinados para a área e,
3. Que estejam rigorosamente atendido o que disciplina a Secretaria do Patrimônio da União – SPU quanto aos limites utilizáveis e os critérios de ocupação, uma vez que incide sob o Lote uma faixa de domínio da União.

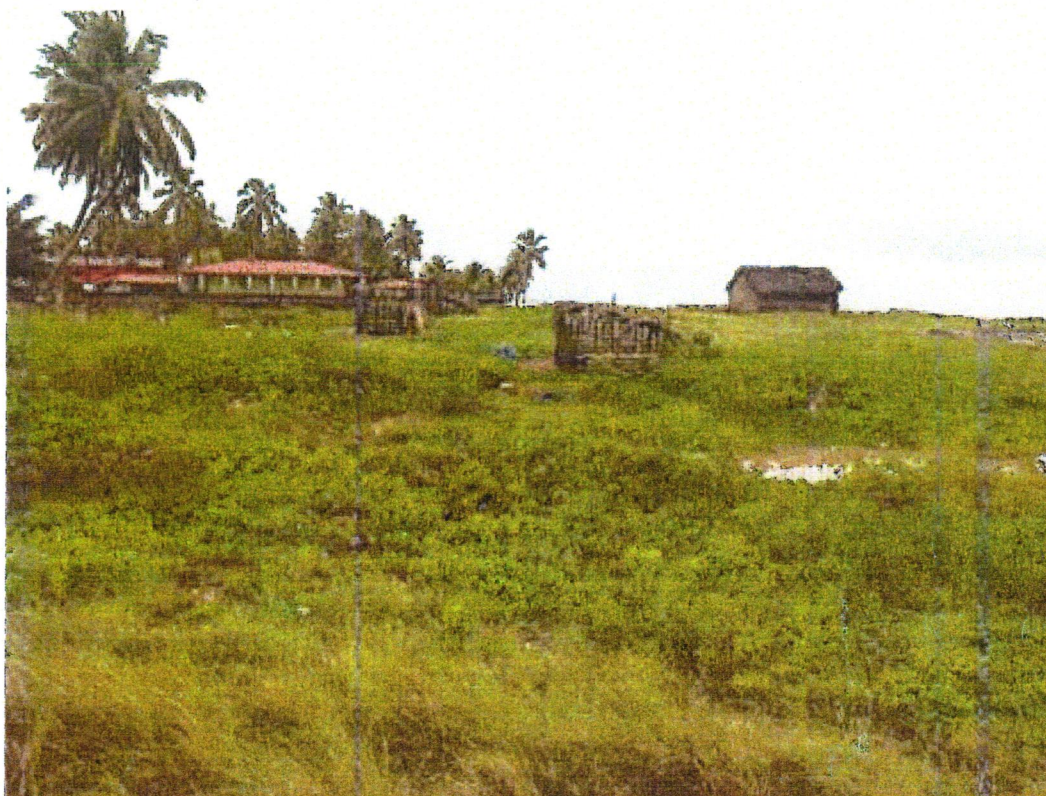
Área do terreno em sua extensão posterior a via de acesso sentido praia, local onde está a depressão captadora das águas pluviais e das marés - lagoa temporária.

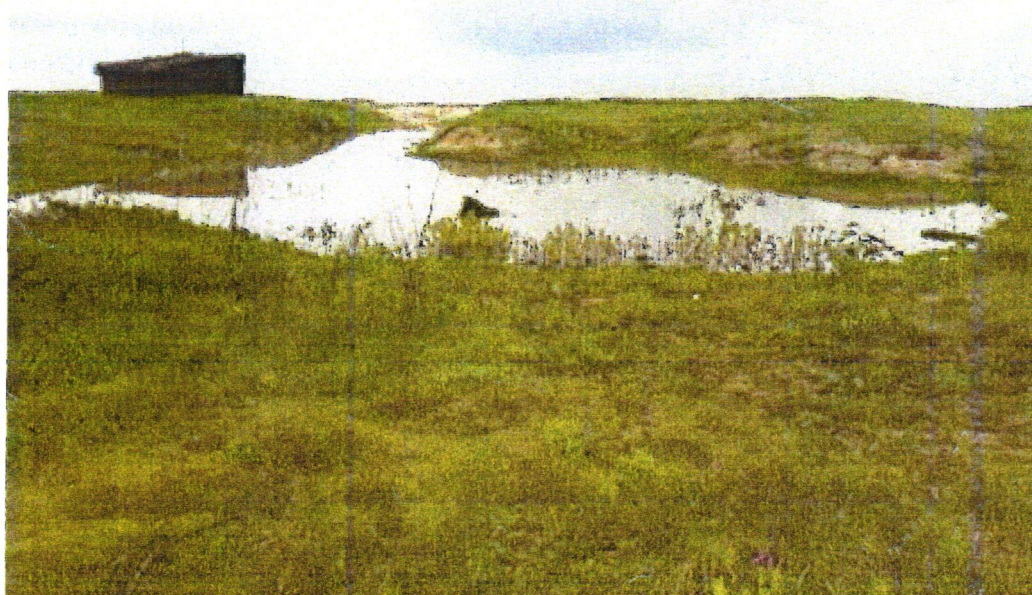
Detalhe do represamento d'água, no segundo plano observa-se uma caiçara típica da ocupação da faixa de praia.

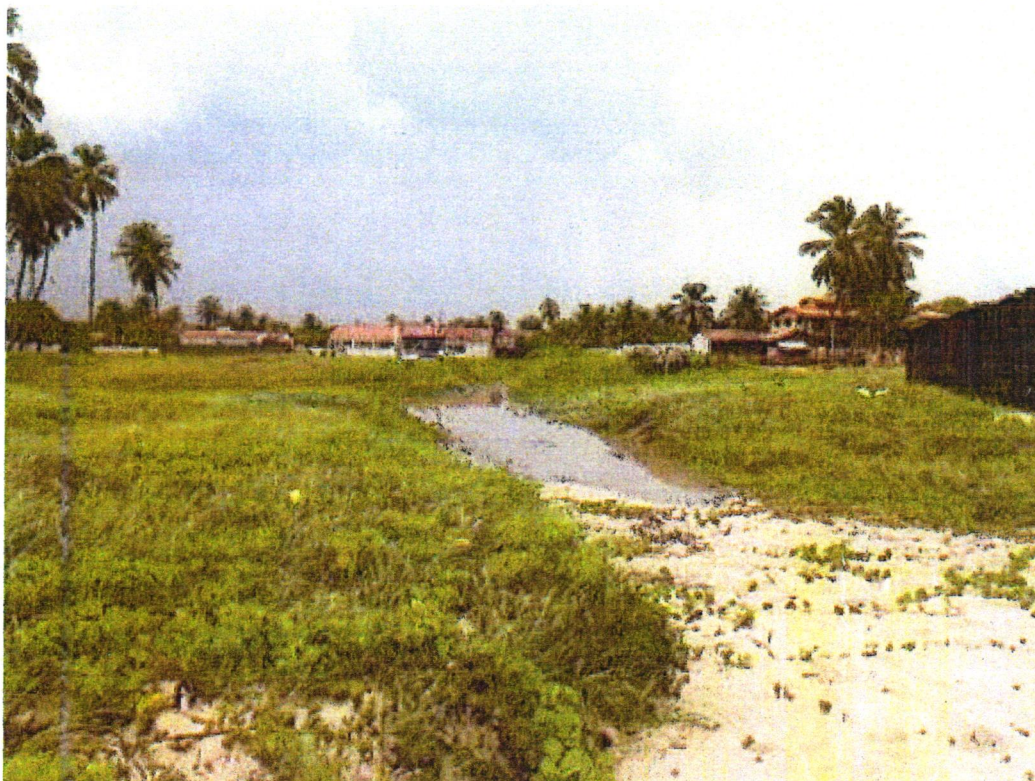
Vista da área do entorno do imóvel, destacando-se áreas alagadas e vegetação rasteira típica de praia
